## **TRAC makaraların kullanımı ve muayenesi hakkında bilgi ve öneriler**

# INFORMATION

## TRAC / TRAC PLUS

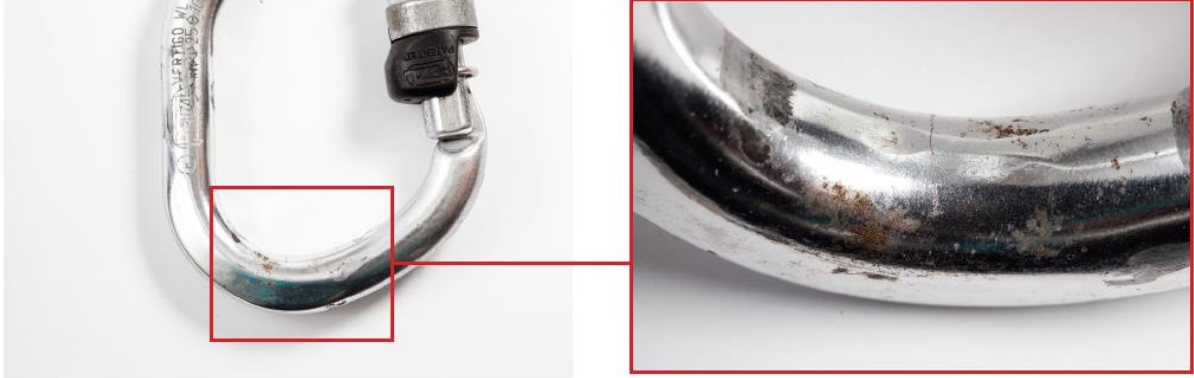
Macera parkında ip ve tel köprüsü bulunan Avrupalı üç işletmeciden TRAC ve TRAC PLUS makara üzerindeki VERTIGO karabinin kırıldığına dair şikâyet aldık. Malzeme analizleri sonucu kırılmanın, karabin üzerindeki gerilmelerin en yüksek olduğu noktada beliren korozyon nedeniyle başlayan yüzeysel bir çatlakın titreşim etkisiyle büyümesiyle gerçekleştiği görülmüştür (aşağıdaki fotoğrafa bakınız). Makara üzerindeki plastik plakalar karabini örttüğü için iç tarafta kalan bu çatlaklar KKD muayenesi sırasında tespit edilememiştir.

Analizlerimize göre, bu olay birbirini tetikleyen iki farklı durumun sonucudur:

- Korozyon ortamı: deniz etkisi, suyla temas, vb.
- Çok sık kullanım: Çok uzun bir ip/tel köprüsünde sık kullanım sonucu oluşan titreşim metal yorgunluğuna neden olur. Bu kullanım şekli mevcut macera parklarındaki durumun tipik örneğidir.

- Macera parkında KKD muayenesi yaparken VERTIGO karabini baştan aşağı inceleyebilmek için TRAC veya TRAC PLUS makaradan mutlaka çıkarılmalıdır. KKD muayene prosedüründe de belirtildiği gibi, karabine üzerinde herhangi bir çatlak gözlemlendiğinde karabin derhal iskartaya ayrılmalıdır. TRAC ve TRAC PLUS makaraların muayene yöntemi ekte sunulmuştur.
- TRAC ve TRAC PLUS makaraların kullanım yoğunluğuna göre muayene sıklığını aşağıdaki tabloya göre belirleyebilirsiniz:

Kurak iklim	Nemli iklim
Günlük kullanım mesafesi $\leq 2$ km/gün	3 ayda bir	2 ayda bir
Günlük kullanım mesafesi $\geq 2$ km/gün	2 ayda bir	Ayda bir

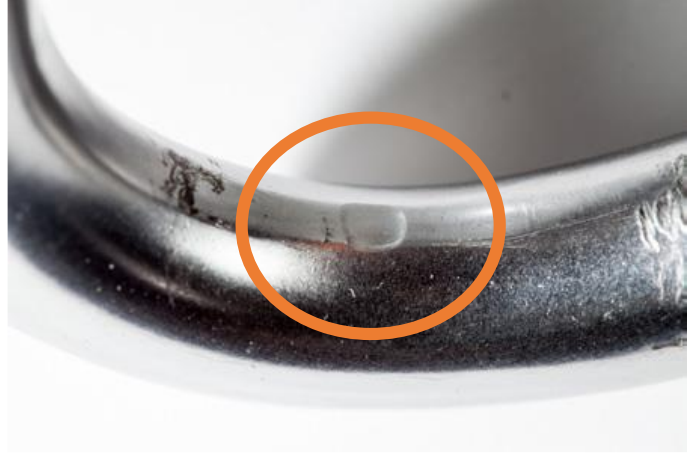
### **VERTIGO'ların iç tarafındaki izler nedir? Çatlağın oluşmasına bu izler mi neden oluyor?**

Karabinin gövdesinin iç yüzeyindeki izler kalite kontrol gerilme testinden dolaydır. Bu test her Petzl karabine uygulanır. Bu izler korozyon nedeniyle oluşan çatlamların sebebi değildir. Söz konusu izler VERTIGO karabin, TRAC veya TRAC PLUS makarada kullanıldığında en büyük gerilmelerin yaşandığı noktaya çok yakındır. Ancak bu normaldir. Çekme testi gerçek kullanıma uygun olması için tasarlanmıştır.
